Bebauungsplanverfahren Stuttgart 21, Altlastenuntersuchungen
Ihr Schreiben vom 15.04.96 ;
hier: Bombardierung im 2. Weltkrieg

Haupt-, Güter- und Nordbahnhof Stuttgart
Überprüfung auf Kampfmittel

Bebauungsplanverfahren Stuttgart 21, Flächen der Stadt Stuttgart

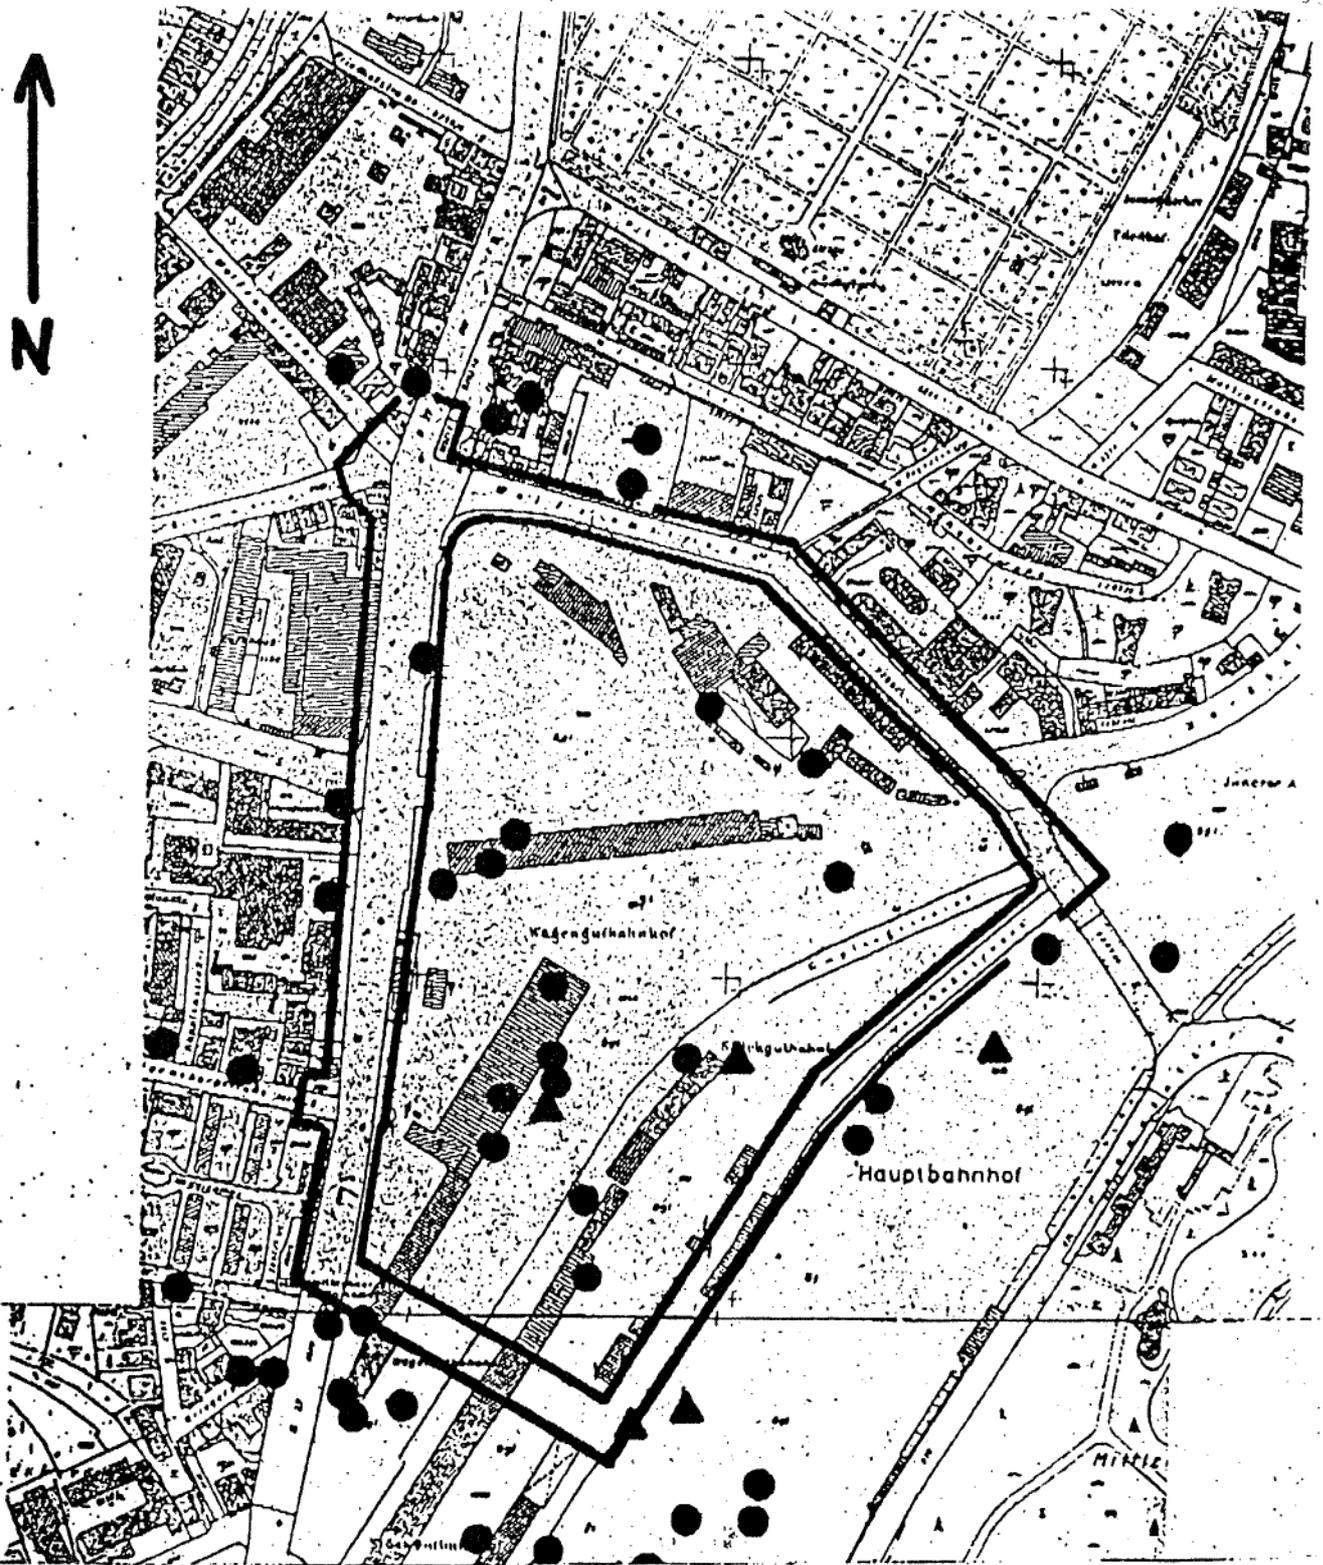
in den Plänen M 1:5000 ist die Bombardierung im Untersuchungsgebiet und Einzugsbereich (ca. 100m) dargestellt.

Es wurde keine detaillierte Luftbildauswertung durchgeführt. Grundlage der Darstellung sind die uns vorliegenden Schadenpläne der Stadt Stuttgart, in die nach jedem Luftangriff die festgestellten Bombenrichter und Bombenblindgänger (entschärft und geborgen?) eingezeichnet wurden (keine Garantie der Vollständigkeit sowie größere Lageabweichungen möglich).

Nach unserer vorläufigen Einschätzung kann für das gesamte Untersuchungsgebiet das Vorhandensein von Bombenblindgängern nicht ausgeschlossen werden.

Überprüfungen auf Kampfmittel/Bombenblindgänger für Baumaßnahmen können im Einzelfall beim Kampfmittelbeseitigungsdienst beantragt werden (eventuell Hinweise im schriftlichen Teil des Bebauungsplans oder in der Baugenehmigung).
